Luftbildauswertung auf Kampfmittelbelastung BV Kirchstraße 120, Akademiegärten Neuhausen auf den Fildern

Bearbeiter: Dr. K. Hinkelbein

Datum: 16.06.2015

Auftraggeber: Gemeinde Neuhausen auf den Fildern
Schlossplatz 1
73765 Neuhausen auf den Fildern

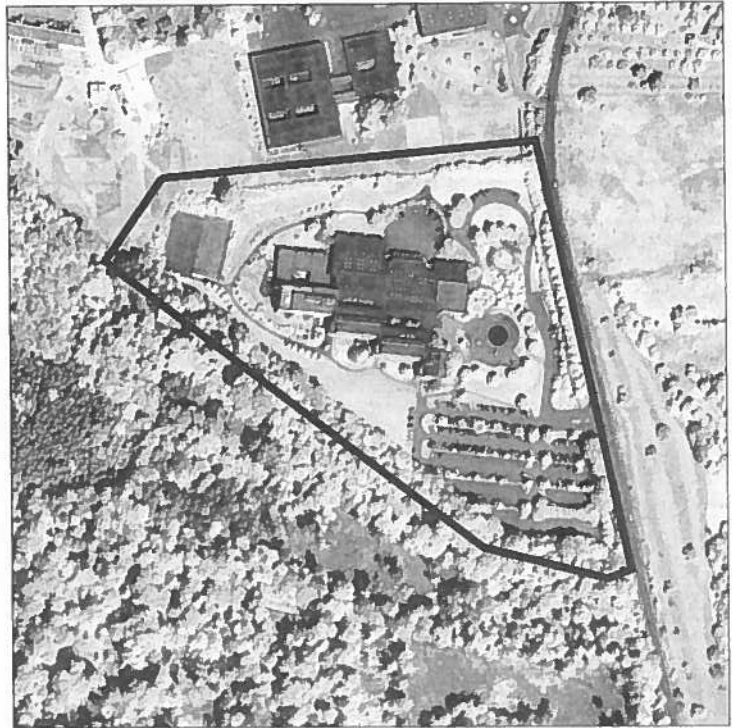
Anlage 1: Untersuchungsgebiet und Ausschnittvergrößerung eines Luftbilds vom 10.04.1945.

Von Seiten des Auftraggebers wurde ein Lageplan geliefert, der für die Luftbildauswertung nicht geeignet ist. Daher haben wir ein neueres Luftbild auf den Arbeitsmaßstab 1 : 5 000 vergrößert und verwenden dies als topographische Arbeitsgrundlage (Anlage 1).

Untersuchungsgebiet (fett umgrenzt).

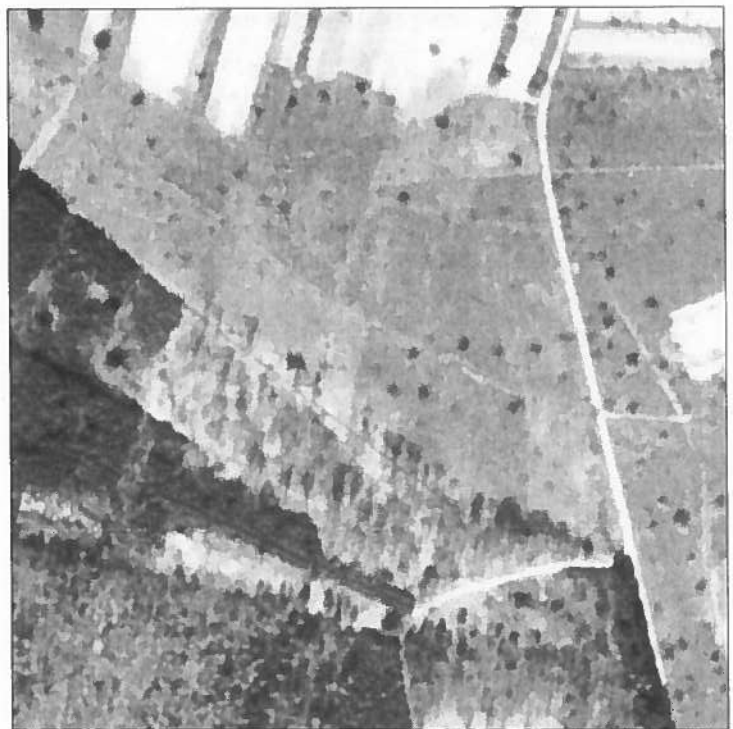
Auf allen untersuchten Luftbildern sind keine Hinweise auf eine Bombardierung des Untersuchungsgebiets und seiner unmittelbaren Umgebung mit Sprengbomben zu erkennen. Flakstellungen, Grabensysteme, Bunker, zerstörte Gebäude oder dergleichen sind nicht auszumachen.

Die Luftbildauswertung hat keine Anhaltspunkte für das Vorhandensein von Sprengbomben-Blindgängern innerhalb des Untersuchungsgebiets ergeben. Es besteht keine Notwendigkeit, den Kampfmittelbeseitigungsdienst Baden-Württemberg (KMBD) oder ein anderes autorisiertes Unternehmen zu weiteren Erkundungen einzuschalten. **Nach unserem jetzigen Kenntnisstand sind in Bezug auf Sprengbombenblindgänger keine weiteren Maßnahmen erforderlich. Die Erkundungs- und Bauarbeiten können diesbezüglich ohne weitere Auflagen durchgeführt werden.**

Ausschnittvergrößerung eines entsprechenden Luftbilds vom 10.04.1945. Die Reproduktion des Luftbilds ist aus urheberrechtlichen Gründen nicht gestattet.
